# Aplicación de Barreras de Un solo Tronco (“Log Barriers”) tras el IF Ateca, Zaragoza.

Red Estatal de  
Montes Públicos

Tras el incendio de Ateca (2022), que afectó a cerca de 14.000 ha, se aplicó la técnica de “log barriers” para reducir el riesgo de erosión. Consiste en colocar, siguiendo las curvas de nivel de la ladera, barreras de un solo tronco colocadas en contacto íntimo con el suelo, disminuyendo la pérdida de suelo respecto a zonas sin intervención.

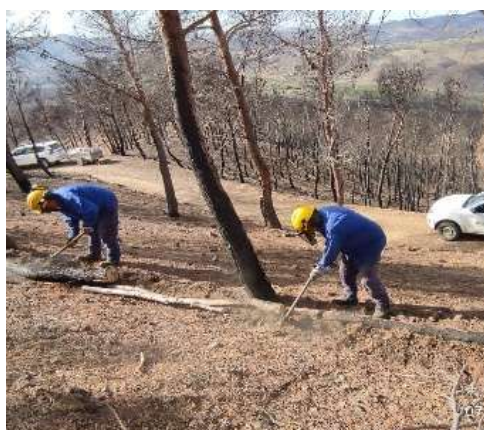
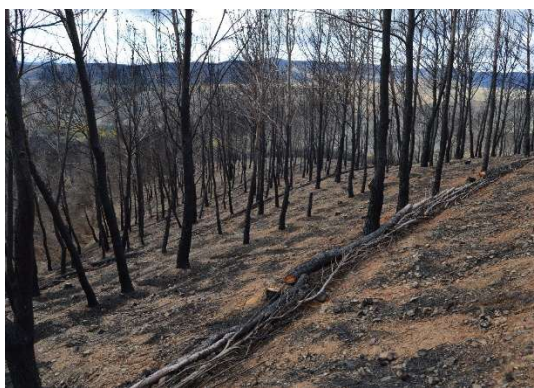
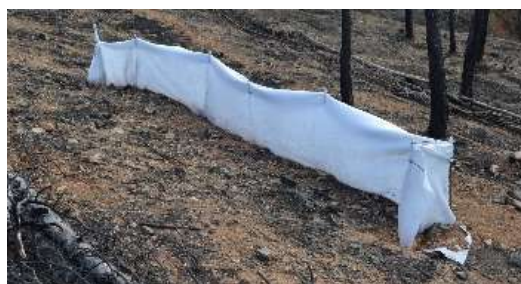
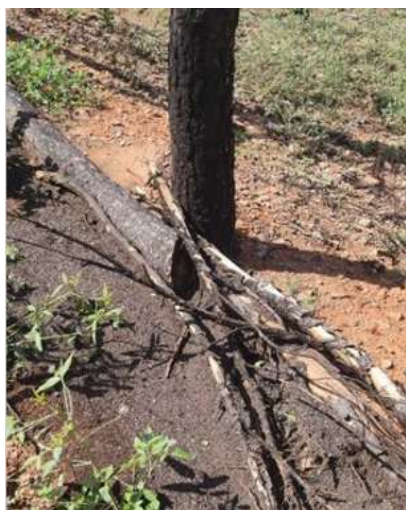
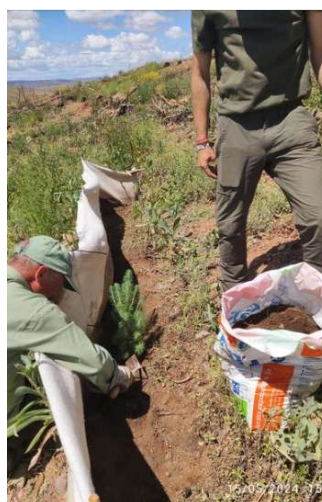
### 1. Imágenes y fotos.

- Apeo y derramado del arbolado necesario.
- Excavación de pequeñas zanjas, apoyados en la preparación del terreno mediante subsolado de bueyes.
- Asentamiento del tronco en contacto íntimo con el suelo.
- Aporcado de tierra en el intradós, aguas arriba del tronco.
- Además, para su validación:
  - Instalación de trampas de sedimentos.
  - Parcela testigo sin intervención.

- Parcela testigo: >5,5 t/ha de pérdida en año y medio
- Zona con barreras: <2 t/ha de pérdida en año y medio
- Reducción: >3 t/ha.
