Renaturalización de una balsa para la biodiversidad. Cataluña

Breve Resumen

Esta buena práctica define la renaturalización de la balsa del barranco de los Torners en el PNIN de Poblet. Pretende recuperar su funcionalidad hidrológica y ecológica. Mediante desbroce, movimientos de tierras, impermeabilización, control de sedimentos e instalación de estructuras para la biodiversidad, se busca crear un hábitat apto para la fauna y mejorar la calidad ecológica del entorno.

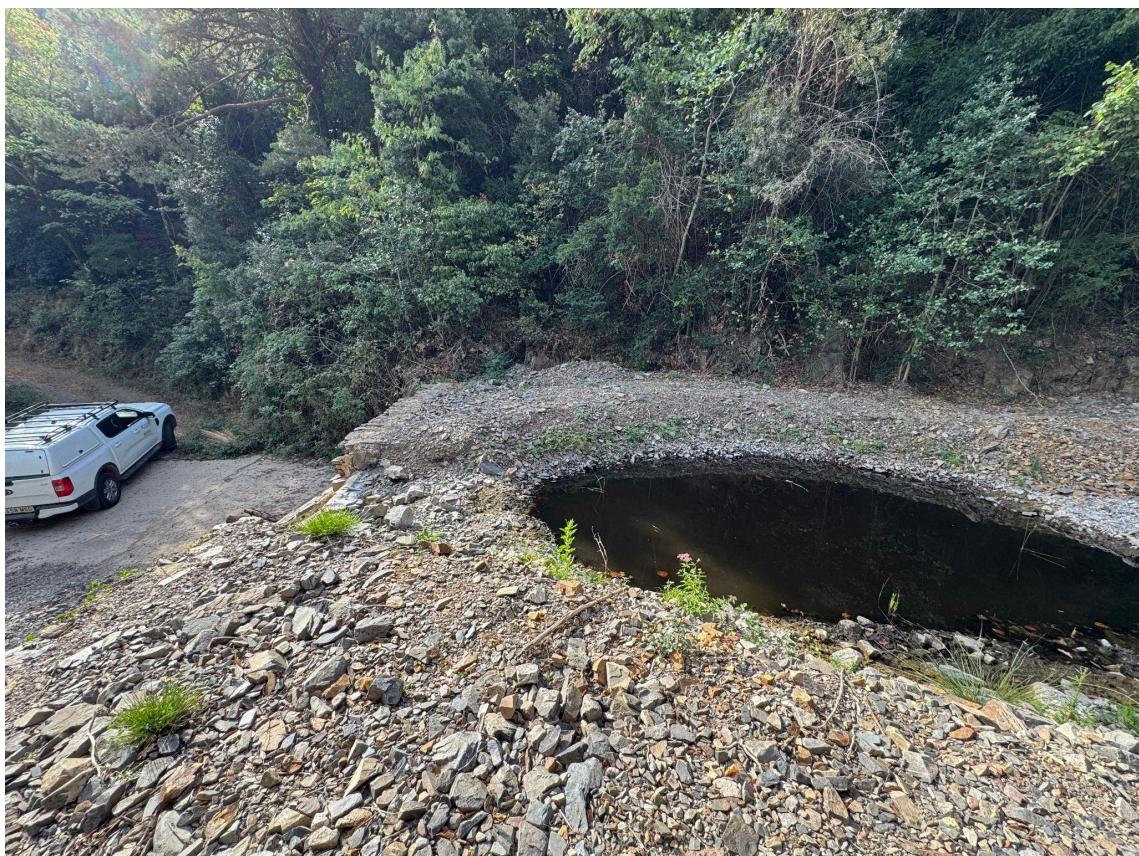
Figura nº1: Imagen donde se aprecia la balsa renaturalizada y recuperada en el PNIN de Poblet. (Autoría: REMP. Año: 2025).

En primer lugar, la balsa recuperó su funcionalidad como zona húmeda artificial con una superficie útil de 132,5 m² y taludes naturalizados. Las nuevas condiciones permitieron la retención de agua durante períodos más largos y la creación de micro hábitats acuáticos y semiacuáticos. La accesibilidad para la fauna aumentó gracias a los taludes suaves y la diversificación de profundidades.

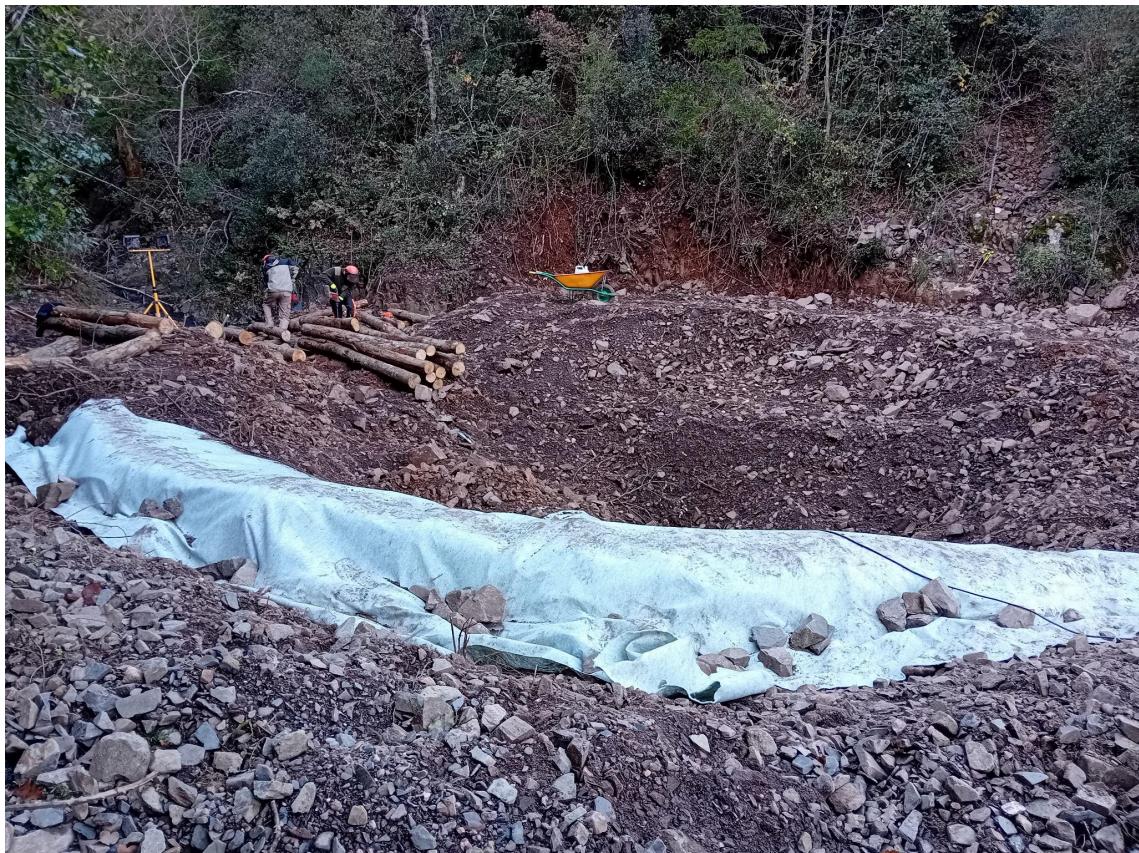
Figura nº2: Imagen donde se aprecia la ejecución de la obra. (Autoría: PNIN de Poblet. Año: 2025).

Se construyó un dique de entramado que controló la entrada de sedimentos, redujo la velocidad del agua y estabilizó los márgenes. La impermeabilización se ejecutó mediante una lámina de caucho EPDM protegida con geotextiles y cubierta con tierra, lo que garantizó la estanqueidad y la integración ecológica de la balsa.

Para potenciar la biodiversidad, se instalaron herbazales pre-vegetados, fajinas de ramas secas, entramados de madera para anfibios, estructuras de enrejado y refugios de diversificación, generando microhábitats que favorecieron la rápida colonización de la fauna. Finalmente, se restauró la rampa del aliviadero con un empedrado que aseguró su funcionalidad hidráulica y su integración paisajística.

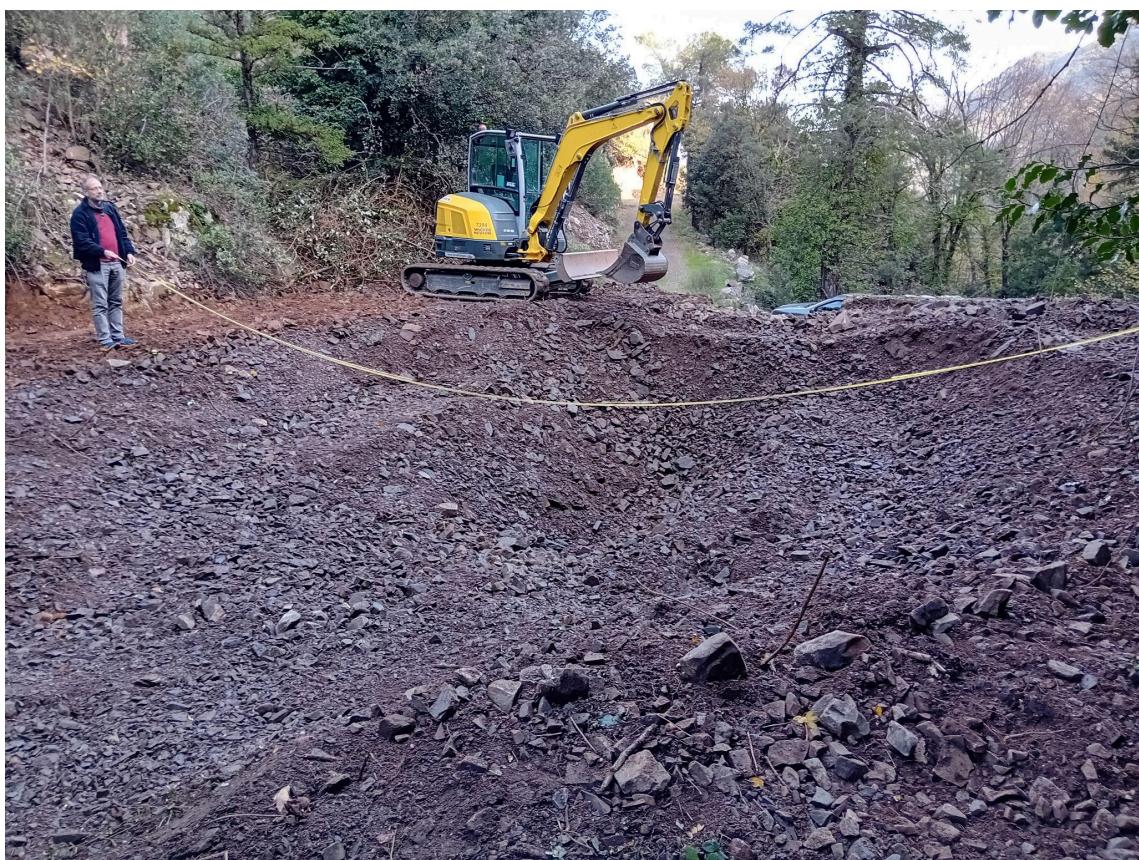
Figura nº3: Imagen de la ejecución de la obra de renaturalización de la balsa en el PNIN de Poblet (Autoría: PNIN Poblet Año: 2025).

- **Control de sedimentos:** Se construyó un dique de entramado con troncos fijados con barras metálicas. Su diseño permite retener sólidos de tamaño medio y grande, reduciendo la velocidad del agua, favoreciendo la infiltración y estabilizando los márgenes.

- **Impermeabilización y naturalización:** La base de la balsa se protegió con geotextiles, sobre los cuales se colocó una lámina de caucho EPDM. Finalmente, se repuso tierra y se instalaron geomallas, garantizando la integración ecológica y la protección de la impermeabilización.

- **Medidas de biodiversidad:** Se incorporaron herbazales pre-vegetados, fajinas de ramas secas, entramados para anfibios, enrejados con piedra y refugios de diversificación, que crearon microhabitats inmediatos y aceleraron la maduración ecosistémica.

- **Mejora de la rampa:** Se restauró el aliviadero con un empedrado de piedra vista y márgenes reforzados, lo que garantiza la funcionalidad hidráulica y reduce la erosión.
